ミニダイヤフラムバルブ702シリーズ メンテナンス・パーツガイド

バルブの分解組立手順

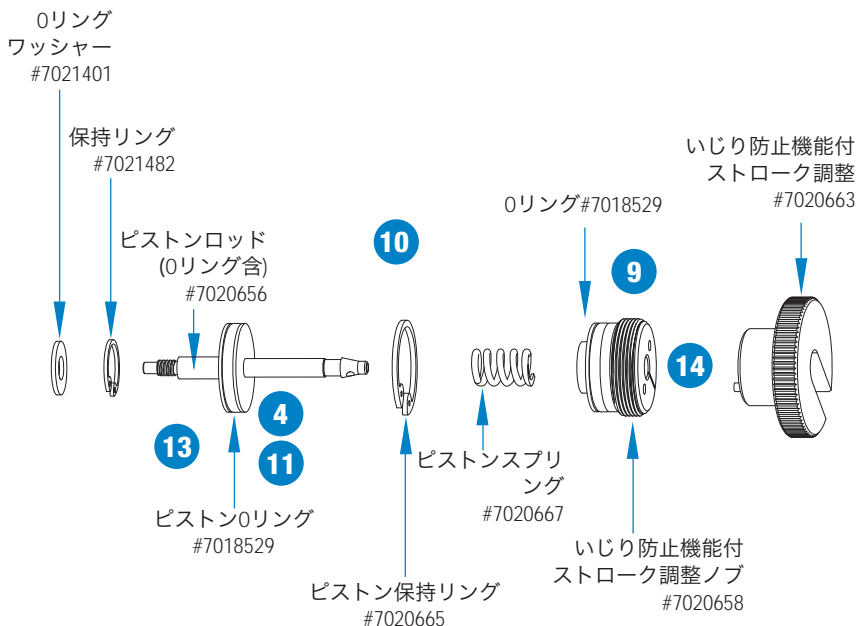
ピストン0リングとシリンダーボディ

8. 接液ボディーとダイヤフラムを取り外します。
9. ストローク調整ノブとピストンスプリングを反時計回りに回して取り外します。
10. ピストン保持リングを取り外します。
11. ピストンを取り外します。
12. シリンダーボディ0リングワッシャーをシリンダーボディの中から取り外します。
13. 0リング、ピストンシャフト、シリンダーボディをNyc#865潤滑剤で潤滑します。
14. 分解したのと逆の順番で再組立します。
