# ハイフローダイヤフラムバルブ752HF

## メンテナンス・パーツガイド

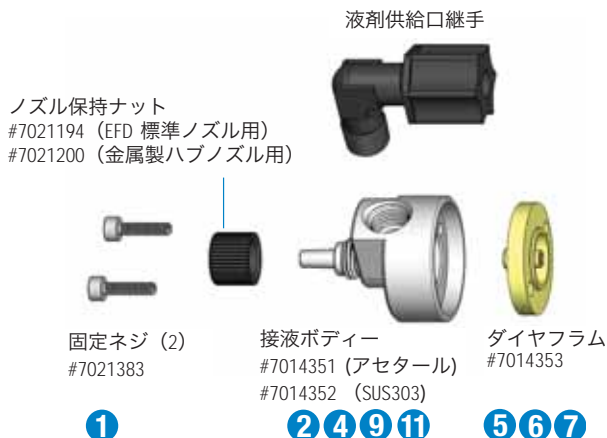
6. 新しいダイヤフラムを取り付け、中程度の圧力で締め付けます。
7. マイナスドライバーをストローク調整ノブの穴に挿入して、ダイヤフラムの穴を、エアシリンダーボディの適当な固定穴に合わせ、ピストンロッドの細い穴に合わせます。
8. ロッド、ピストン、ダイヤフラムアセンブリを、それぞれの穴の位置が揃うまで時計方向に回します。
9. 接液ボディーを装着します。
10. ストローク調整ノブを、閉まるまで時計方向に回し、その後適切なストロークが得られるように開いてください。

- ストローク調整ノブを、完全に閉まった位置から反時計回りに2回転させて、引き出します。
- 接液ボディーを取り外します。
- ダイヤフラムを反時計回りに回して、ピストンロッドから外します。

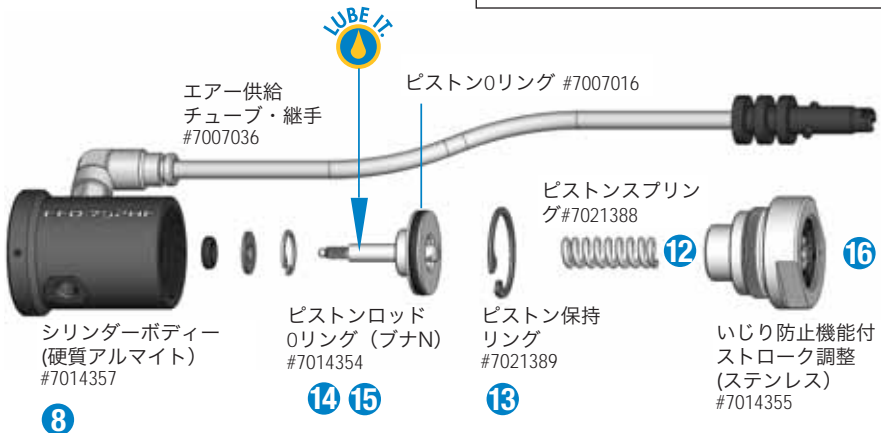
11. 接液ボディーとダイヤフラムを外します。
12. ストローク調整ノブとばねを、反時計回りに回して外します。
13. ピストン固定リングと反トルクワッシャーを外します。
14. ピストンを外します。
15. Oリング、ピストンシャフト、エアシリンダーの内面を、ナイ潤滑油#865で潤滑します。
16. 分解したときと逆の順序で組み立てます。
